## Demà es reprèn el servei a la línia 2 de metro entre Artigues / Sant Adrià i Badalona Pompeu Fabra

- Les obres, amb un cost de 360.000 euros, han permès rehabilitar trams de via malmesos per les filtracions de l'alt nivell freàtic

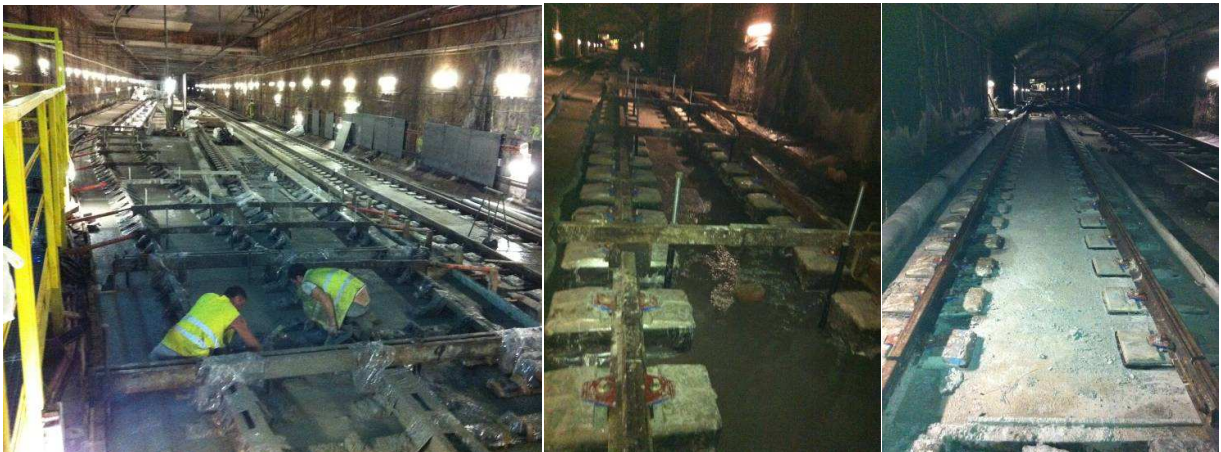
*Muntatge de via a Pep Ventura, a l'esquerra, i aspecte d'un tram de plataforma al sector de Gorg, a l'inici i a la part final de la rehabilitació.*

- Reparació de 40 metres de via entre Sant Roc i Gorg. En aquest sector s'havia trencat la plataforma de via, fet que comportava inestabilitat, compensada amb el muntatge de travesses de fusta i estampadors. Era una zona amb un control exhaustiu per part dels equips de manteniment.
- Reparació de 120 metres de via a l'antiga cua de Pep Ventura. En aquesta zona també hi havia una ruptura de la plataforma de via amb mesures provisionals com al cas anterior.
- Renovació d'uns 200 metres de drenatge entre Pep Ventura i Badalona Pompeu Fabra, per evitar l'entrada d'aigua directament a la plataforma de via.

L'agressivitat d'aquestes filtracions provoca que el procés natural de desgast de la superestructura de via (degradació del formigó, oxidacions i trencaments de riestes de travesses o fixacions, corrosió de carrils, degradació de tacs de fusta, etcètera) s'acceleri notablement. Per aquest motiu s'hi fa una vigilància especial de l'estat de la infraestructura i es planifiquen inversions de manera continuada, per garantir en tot moment les condicions per a la circulació segura dels trens.

Les feines que s'han fet són: sanejar la zona afectada repicant tot el formigó, col·locar una malla electrosoldada, muntar via nova (blocs de via i carril) i formigonar.
